Handleiding definitieve bandenreparatie:

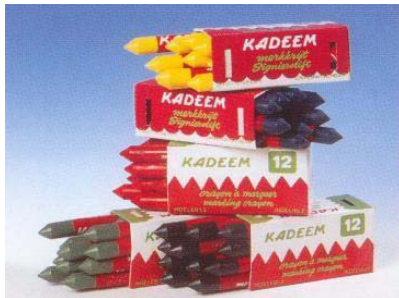
1. Stel vast waar de lekkage zit, markeer met vetkrijt ter grootte van de desbetreffende pleisterdiameter aan de binnenzijde van de band.

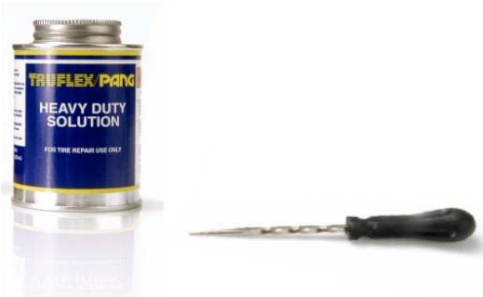
4. Neem de spiraalpriem en doop deze in de Supersolution Vulcanisatievloeistof, steek de priem vervolgens van binnenuit in het gat, en herhaal dit een aantal keer.

Steek vervolgens de spiraalpriem van buiten uit in het gat en laat deze zitten.

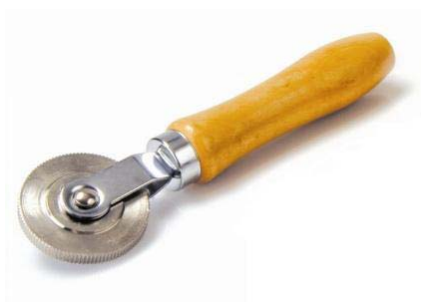
5. Verwijder vervolgens de beschermfolie van de combinatie pleister (rode folie), voorkom dat de pleister in aanraking komt met uw handen, stof of vuil.

Breng op de combipleister ook de vulkanisatie vloeistof aan, verwijder de priem en trek vervolgens de stem door de band (van binnen naar buiten) tot deze goed op zijn plaats zit.
